CHAPELLE SAINT JEAN BAPTISTE DE L'HÔPITAL

Restauration des peintures et dorures du retable

**Restauration effectuée sur la période
du 26 novembre 2018 au 31 janvier 2019**

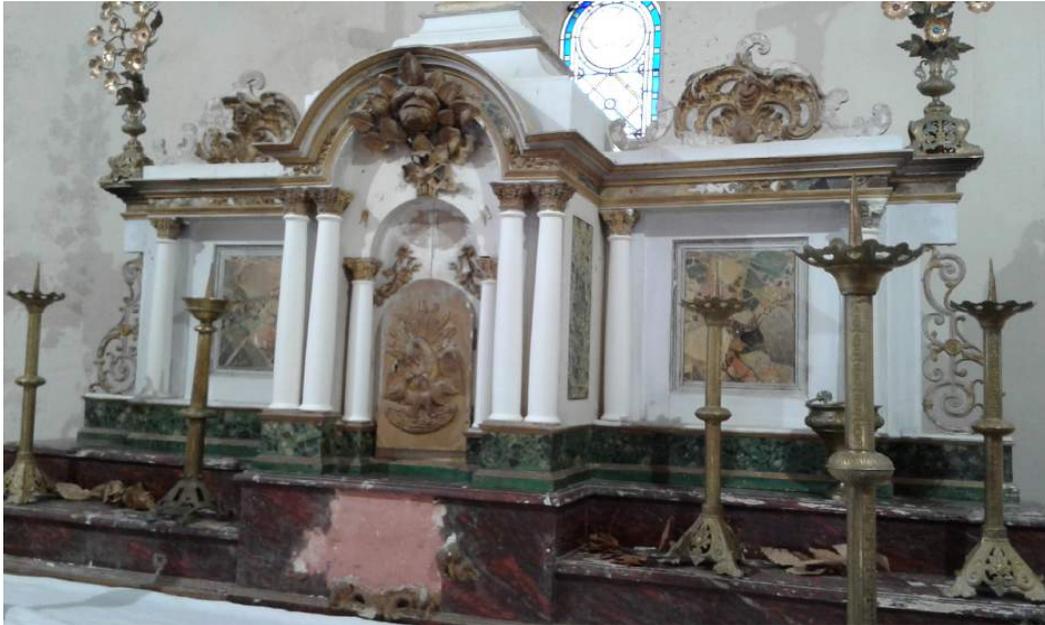
Le retable

Il s'agit d'un ensemble en bois sculpté, doré et polychrome. Une double prédelle supporte un tabernacle bordé de colonnes corinthiennes, surmonté du christ en croix.

Ce retable est d'une belle qualité décorative car les faux marbres sont d'une belle facture et très riche en variété et les ornements dorés sont disposés d'une façon harmonieuse.

La partie haute du retable se compose de plusieurs décors; polychromie et ornements dorés.

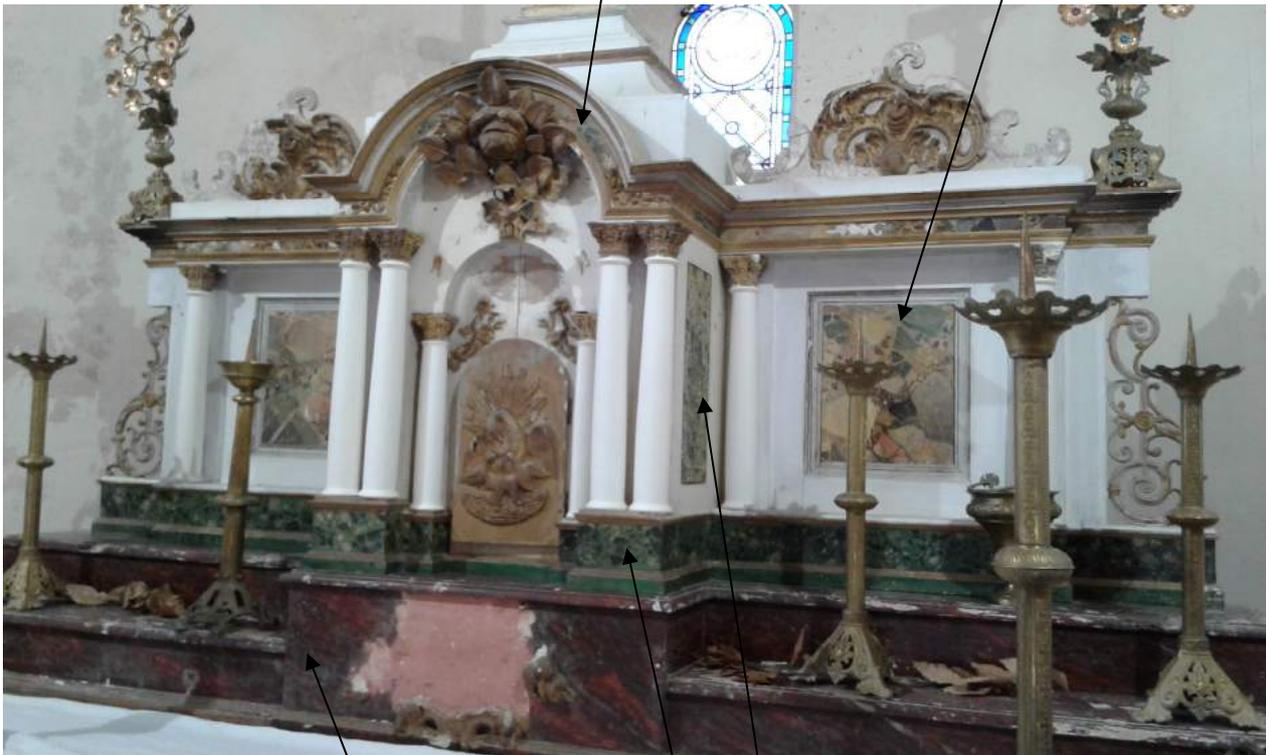
Répartition des faux marbres

La polychromie représentent plusieurs variétés de marbres veinés: « la griotte », « le portor »; les grandes brèches: « le sarrancolin » et les petites brèches: « la brèche verte antique ».

Le faux marbre de la prédelle est d'une couleur terre de sienne brulée, brun rouge proche De la «Griotte» des Cévennes Celui du dessus d'un vert sombre se rapprocherait de la « Brèche verte antique» du bassin méditerranéen.

Sur les volets latéraux, deux panneaux sont figurés avec trompe l'œil de moulure représentant un marbre très diversifié dans son graphisme et dans ses coloris ressemblant au « Sarrancolin » des Pyrénées

Faux marbre « sarrancolin »

Faux marbre brèche verte antique

Faux marbre « Griotte »

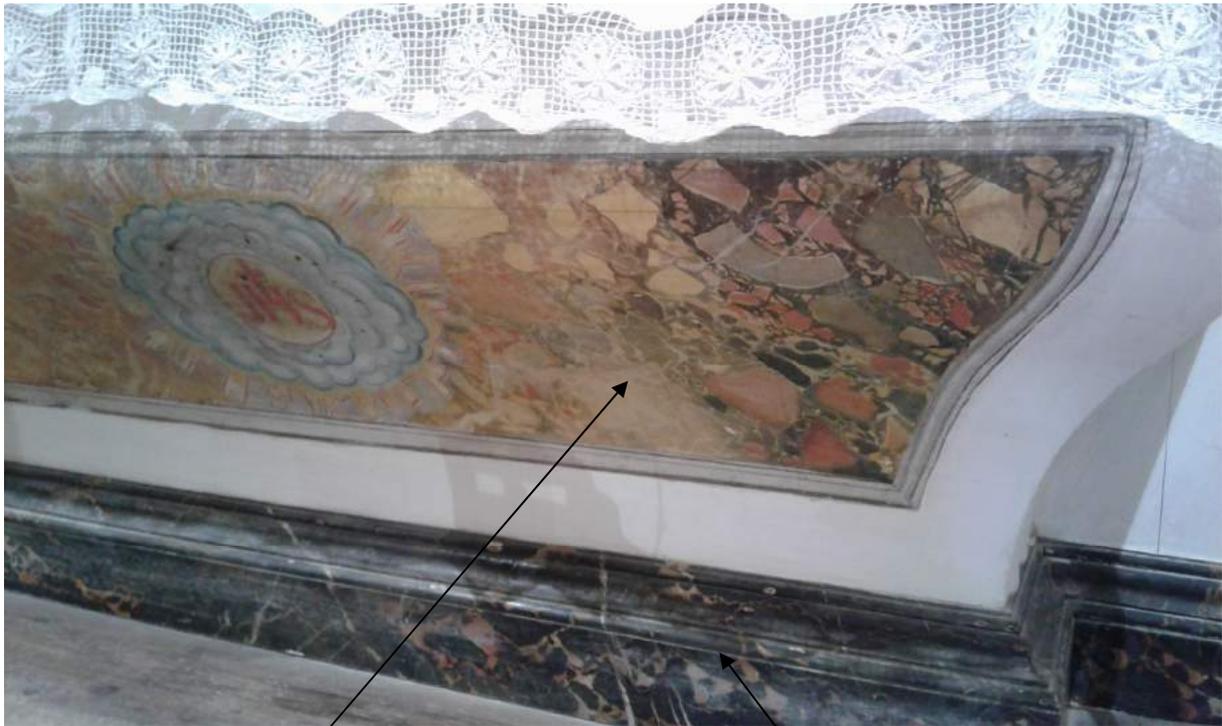
Faux marbre « Sarrancolin »

Faux marbre « Portor »

La table d'autel est composée de panneaux de marbre imitant le « Sarrancolin » de très belle qualité et sur la plinthe d'un faux marbre imitant l'élégant « Portor » du bassin méditerranéen.

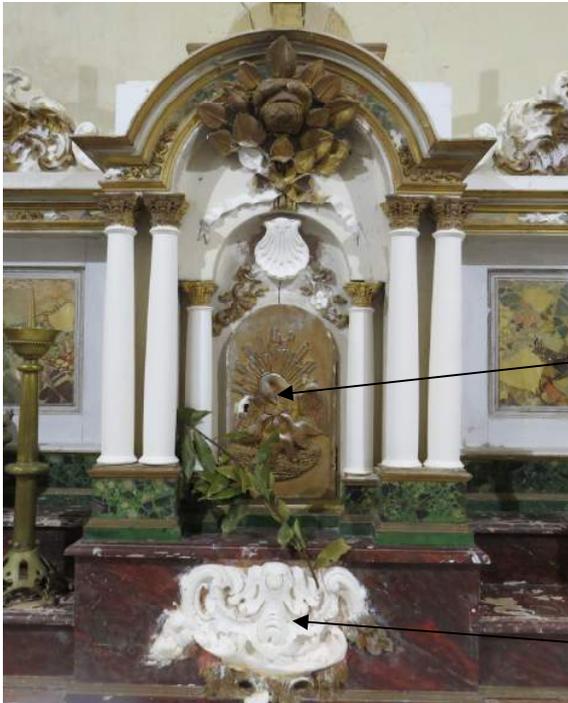
Porte du tabernacle avec
au centre la colombe
représentant le saint
Esprit

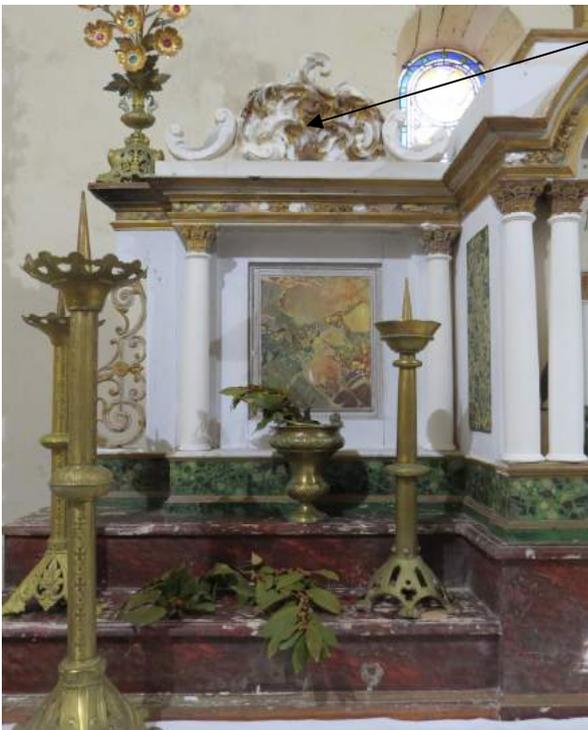
Motif coquillé:
Ornements à feuilles
d'acanthé

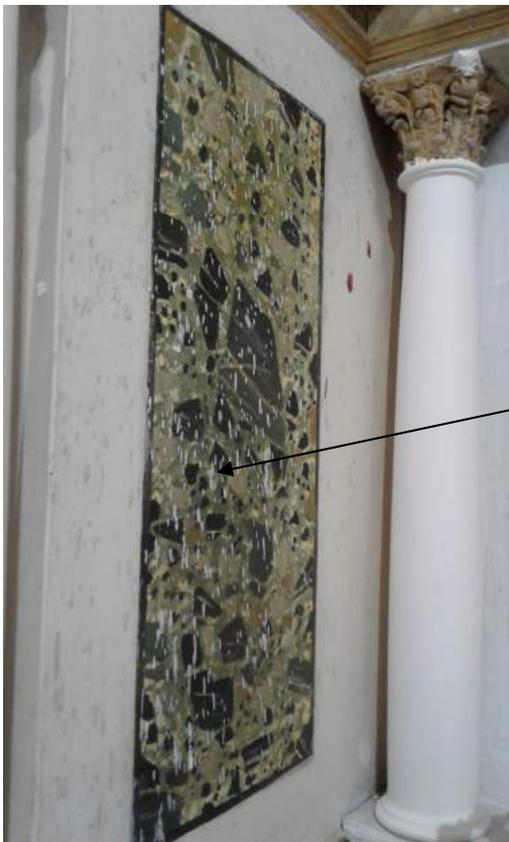
D'une manière globale la partie au dessus de la table d'autel présente une accumulation de dépôts de gouttes de bougies que l'on trouve essentiellement sur la polychromie. La double prédelle est très abimée et beaucoup de lacunes dans les apprêts et polychromie sont visibles. Tout les contours des faux marbres ont été repeints en blanc avec des réchampis pas très heureux. Les ornements sculptés dorés semblent être fait à la dorure à la mixtion, cependant ils présentent des repeints à la bronzine qui se sont oxydés et présentent un empoussièrement conséquent. Sans doute qu'à l'origine, la dorure était faite à la détrempe.

Gouttes de bougies

- Traitement antirouille des clous corrodés
- Consolidation des apprêts
- Retrait des traces de bougies
- Retrait de la bronzine
- Nettoyage en conservation des dorures et polychromie
- Restitution des apprêts au niveau des zones lacunaires
- Travaux préparatoire à la mise en dorure
- Pose des feuilles d'or au niveau des zones restaurées
- Patine d'harmonisation
- Fixage de la couche picturale
- Retouche picturales au niveau de la polychromie
- Restitution du décor sur les colonnes corinthienne et plinthes neuves

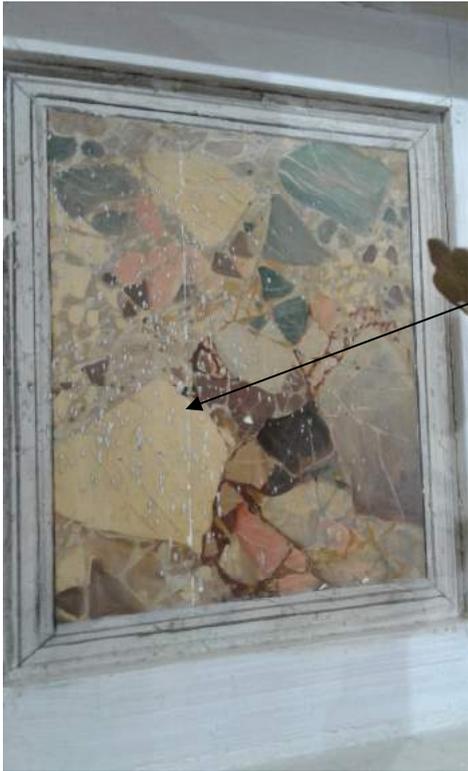
Gouttes de bougies

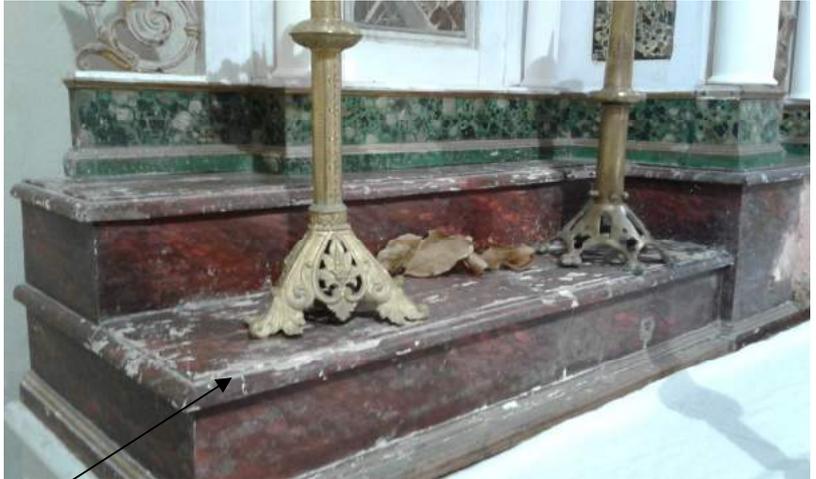
lacunes dans les
apprêts et la
polychromie

empoussièrement

repeints à la bronzine

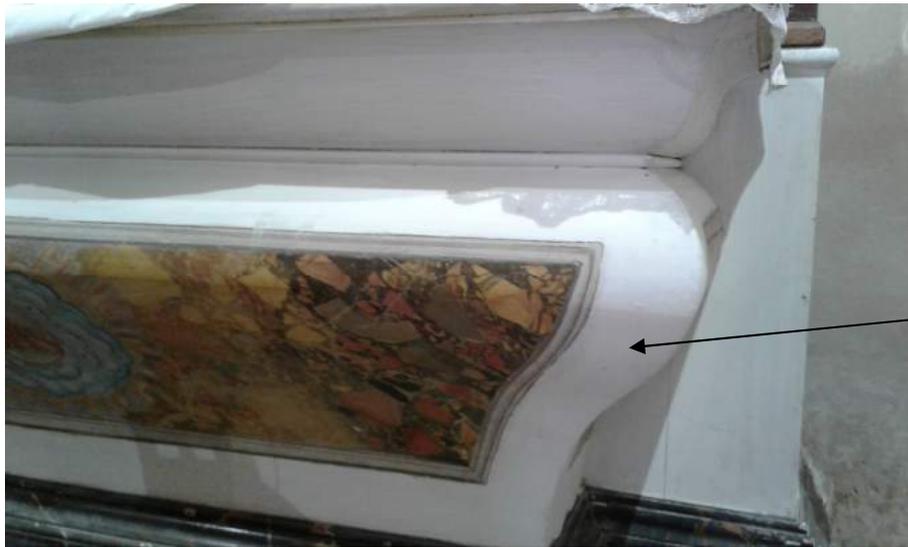
Repeints blanc

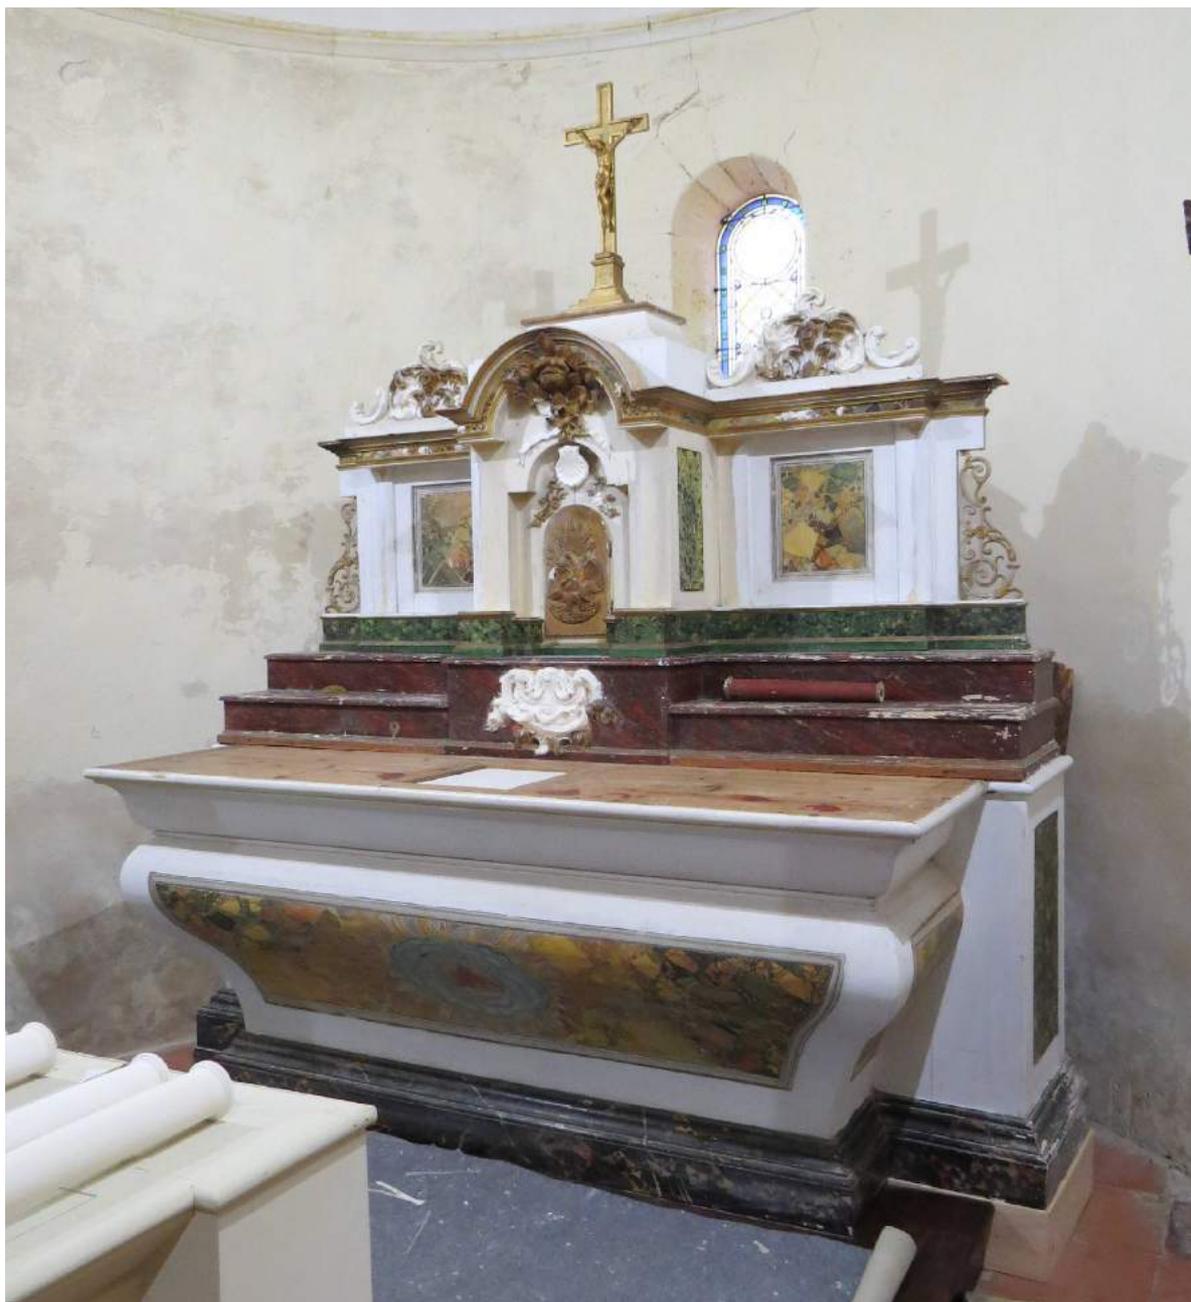
Etat après reprise des ornements et restitution
d'éléments manquants par l'entreprise SARL Bretou Bdéco

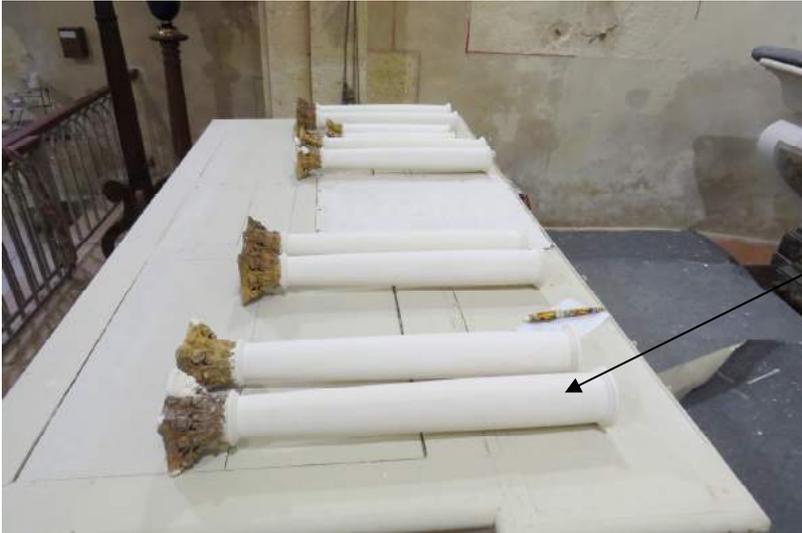
Nouvelles colonnes en plâtres sur anciens chapiteau

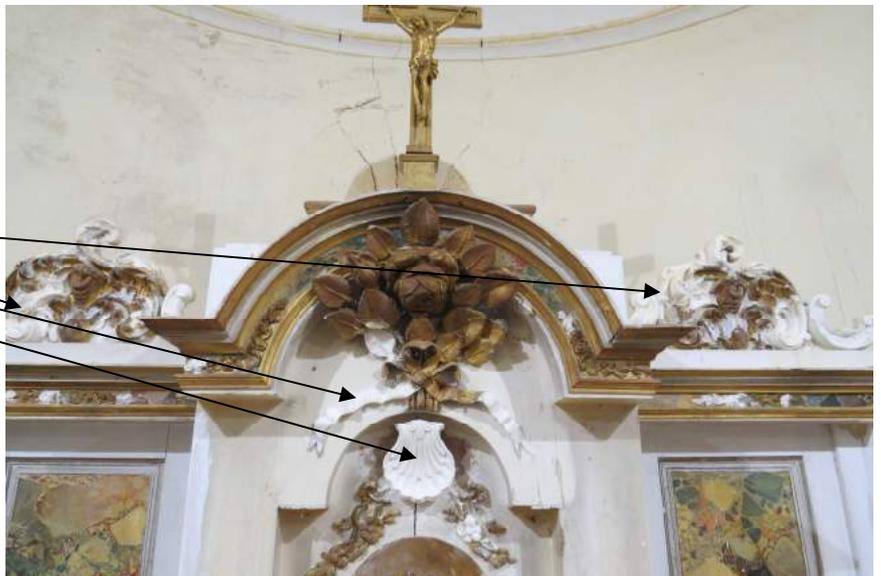
Détails des parties restituées

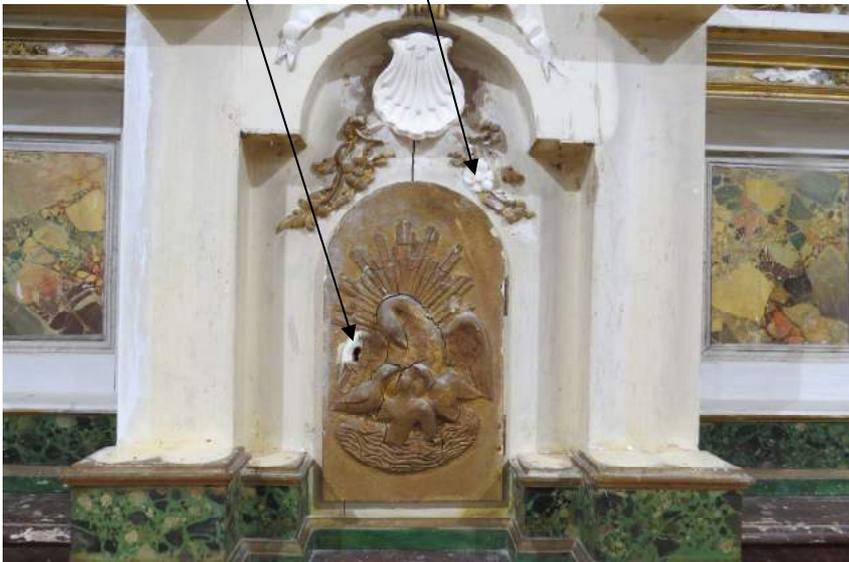
Résultat après enlèvement des gouttes et diverses coulures de bougies effectué sur tous le retable car il en était recouvert de partout

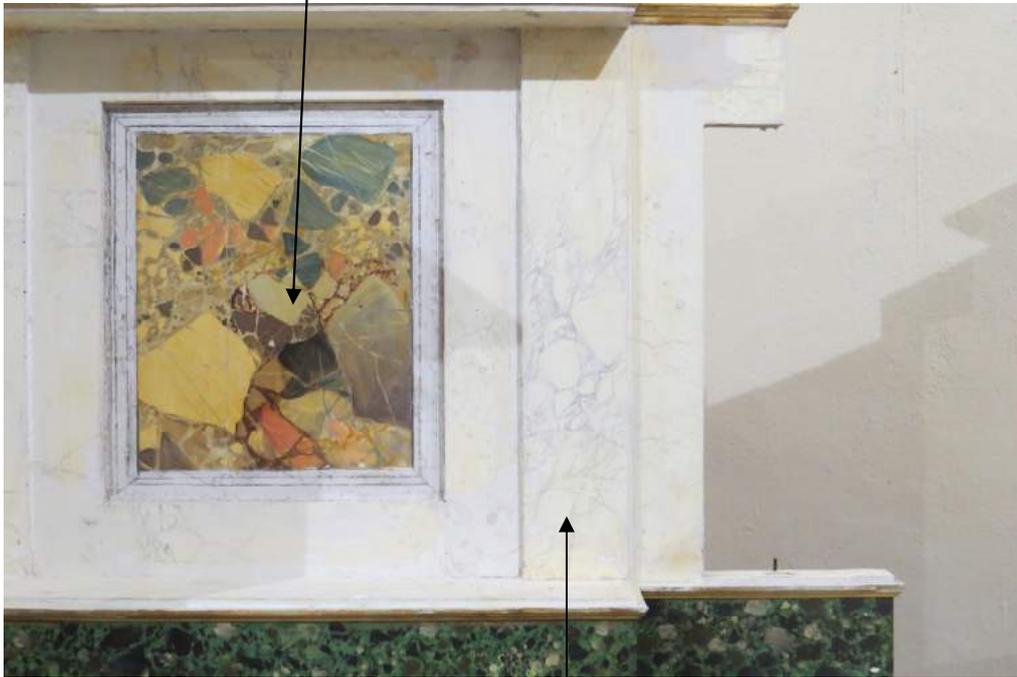
Résultat après décapage des repeints blanc, un faux marbre blanc veiné est retrouvé sans avoir été abimé grâce à l'existence d'une couche de gomme-laque (issue de la sécrétion de cochenilles asiatique) qui fût appliquée en protection sur le faux marbre

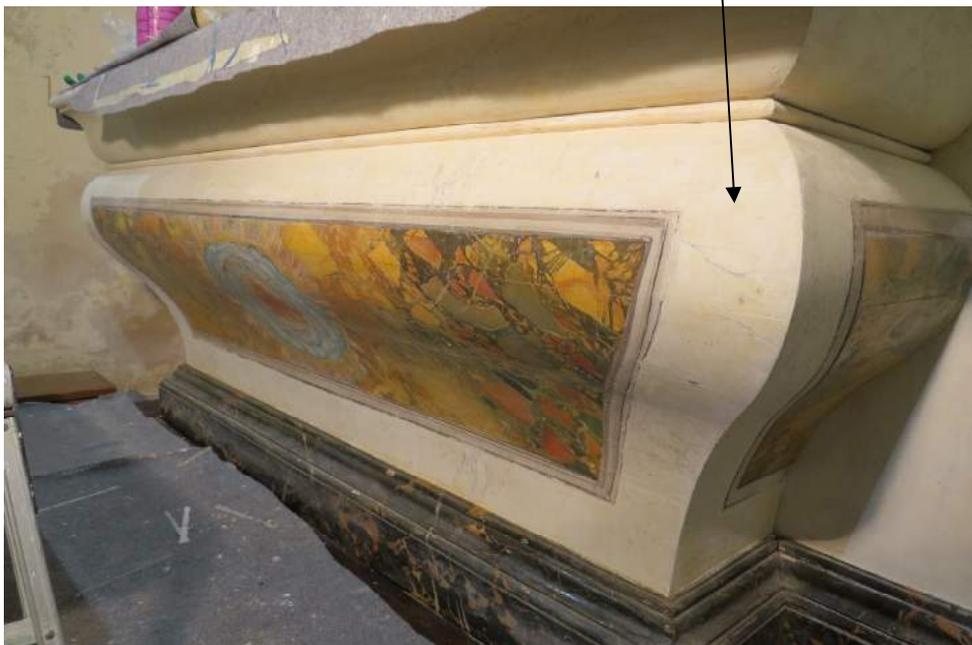
Nettoyage du retable avec une émulsion aqueuse de tensio-actifs anioniques et non-ionique (produit C2000).
Enlèvement avec des compresses de coton de la couche de gomme-laque avec de l'alcool éthylique à 95 °C recouvrant tous le décor, ce qui lui donnait ce côté très jaune.
Passivation des clous corrodés avec un inhibiteur de rouille.
Le retable retrouve dans son ensemble un autre éclat.
Restitution des apprêts au niveau des zones lacunaires avec du mastic polyester à bi-composant et restitution de quelques ornements manquants.
Jaunissement de tous les ornements en plâtre

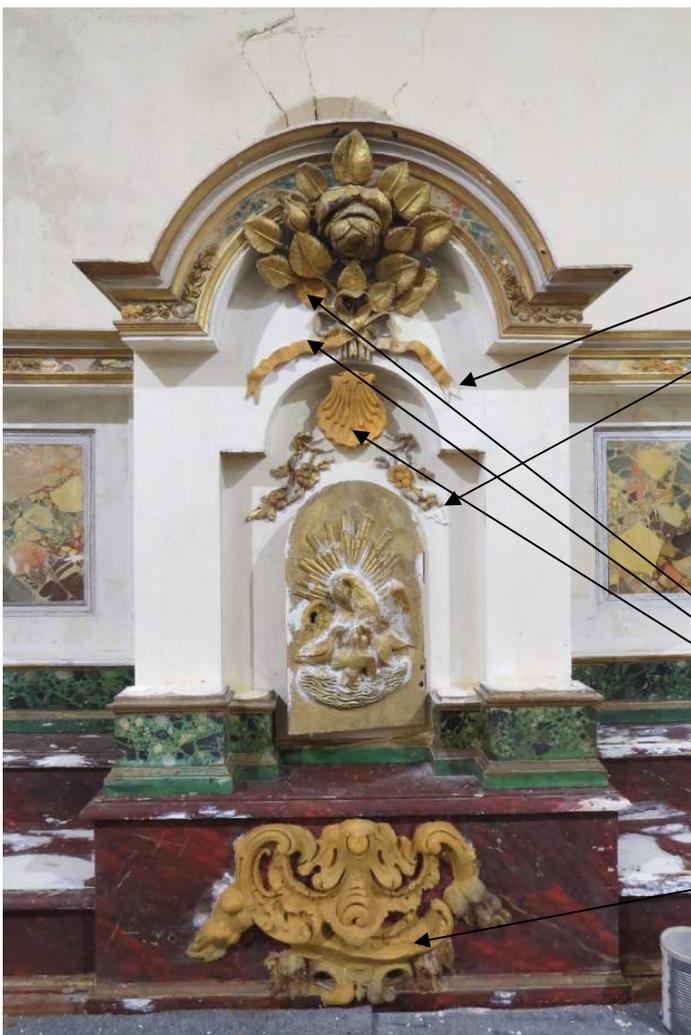
Restitution d'apprêts et reconstitution d'ornements

Couche de peinture ocre jaune passée sur tous les ornements en plâtre

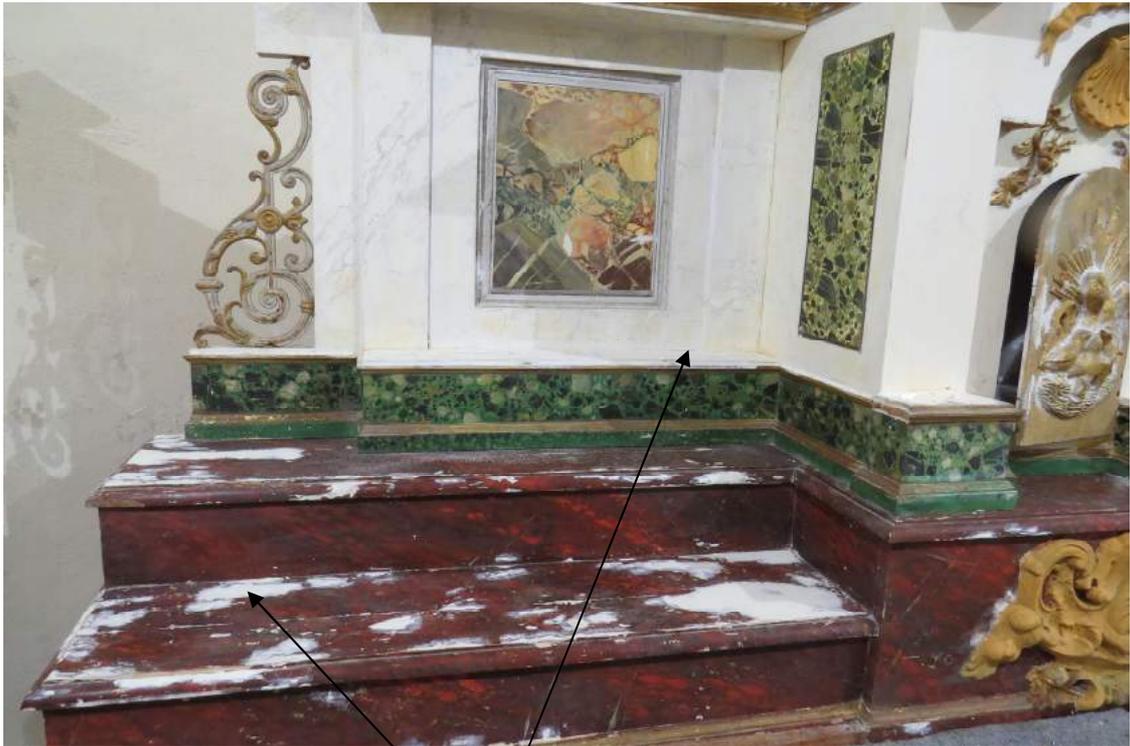
Reprise au mastic polyester de toutes les lacunes d'apprêts

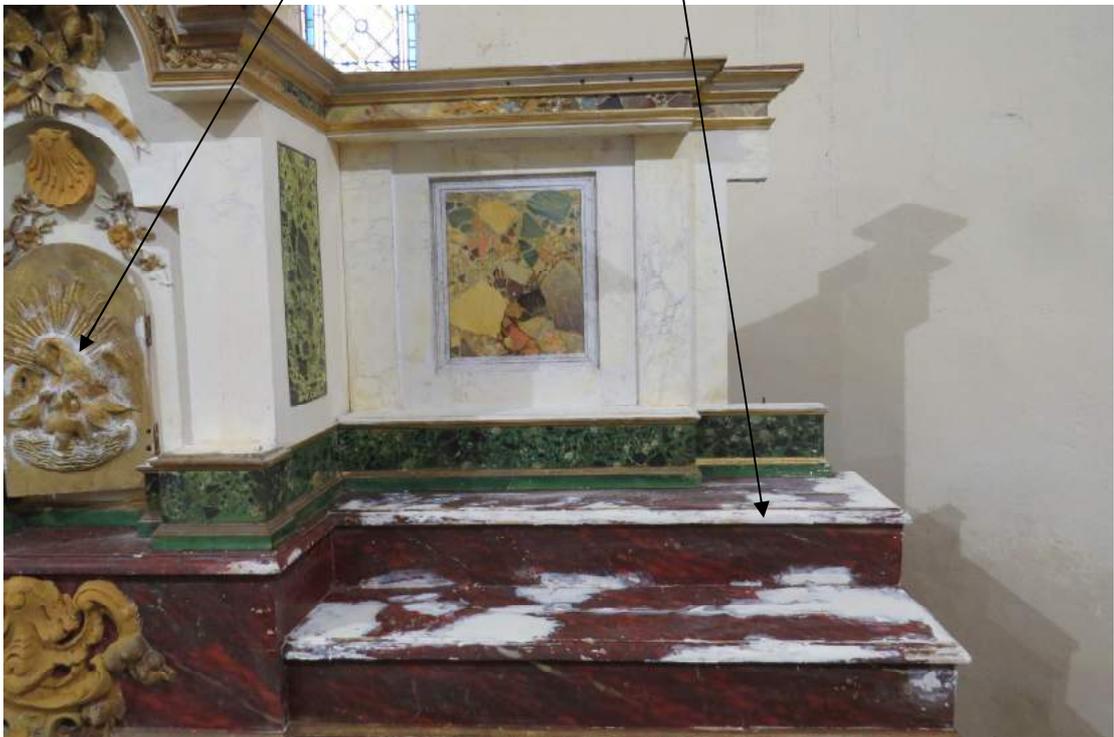
Après décapage de la bronzine sur toute l'ornementation, on retrouve la dorure à la mixtion, elle sera nettoyée en conservation avec une dilution d'alcali volatil

Les 3 filets de dorure sur les moulures de la partie haute n'ont pas eu d'application de bronzine par chance, le nettoyage en conservation suffit à leur redonner de l'éclat

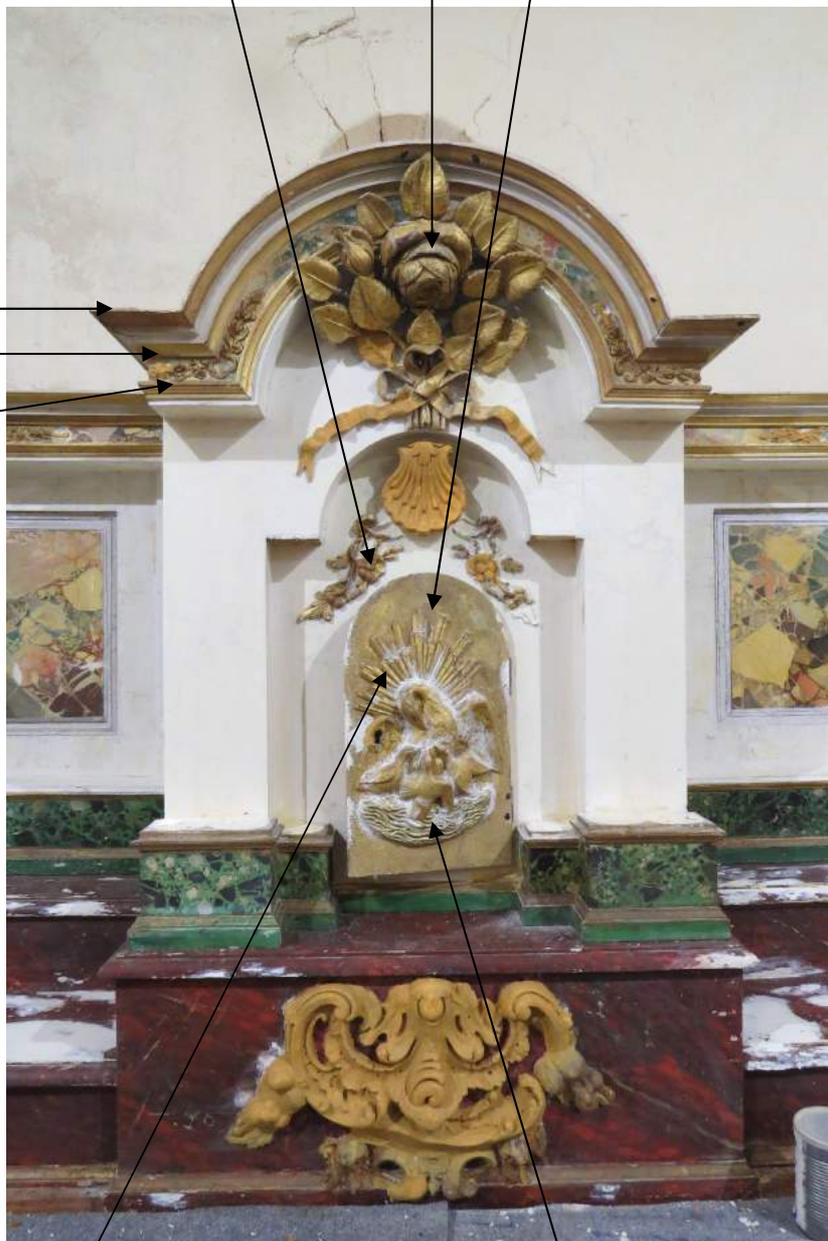
Suite au décapage de la bronzine on découvre sur la porte du tabernacle, 2 couleurs différentes d'or, le nid est doré avec de l'or demi-citron et le reste est doré en demi-jaune la porte sera entièrement redorée à cause du grand nombre de masticage

Or demi-jaune

Or demi-citron sur le nid

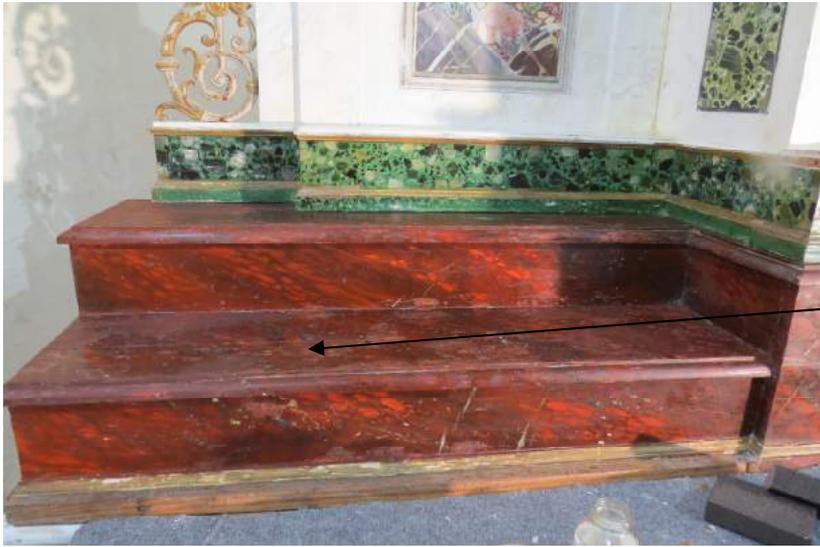
Première retouches picturales sur les masticages des faux marbres

Passivation des zones rouillées sur les ornements en fer

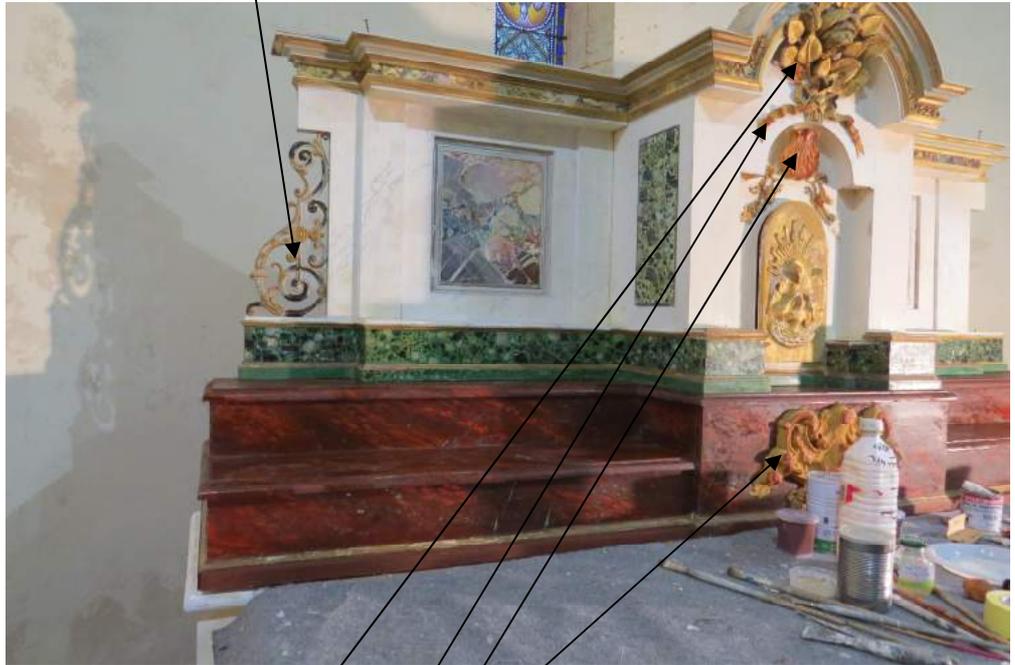
Préparation des zones à dorer avec une teinte terre de sienne brulée

Pose de la feuille d'or

Préparation
des fonds à
l'ocre jaune
des
moultures

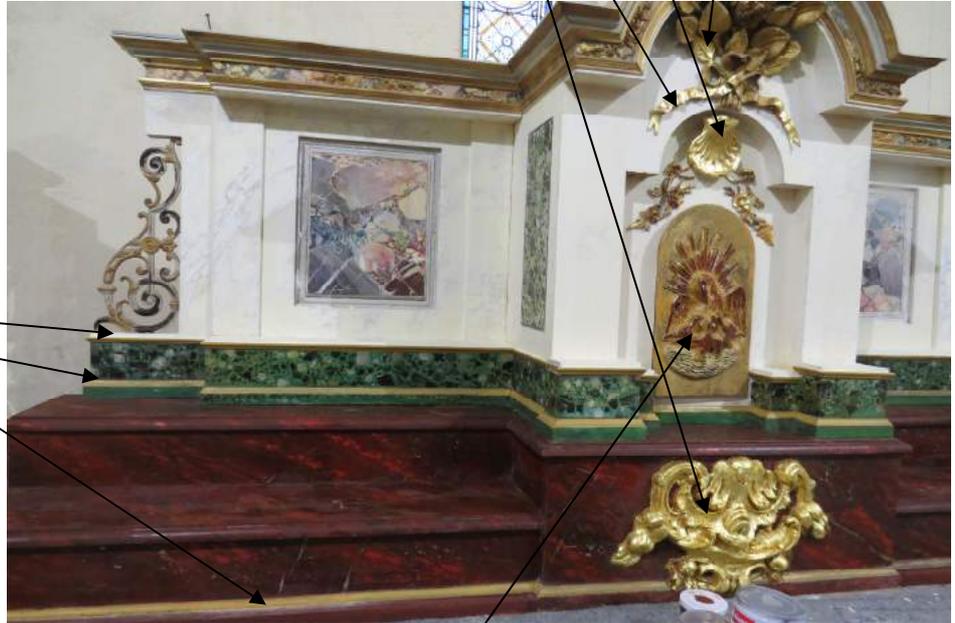
Porte du tabernacle apprêté pour la dorure

Pose de la
feuille d'or

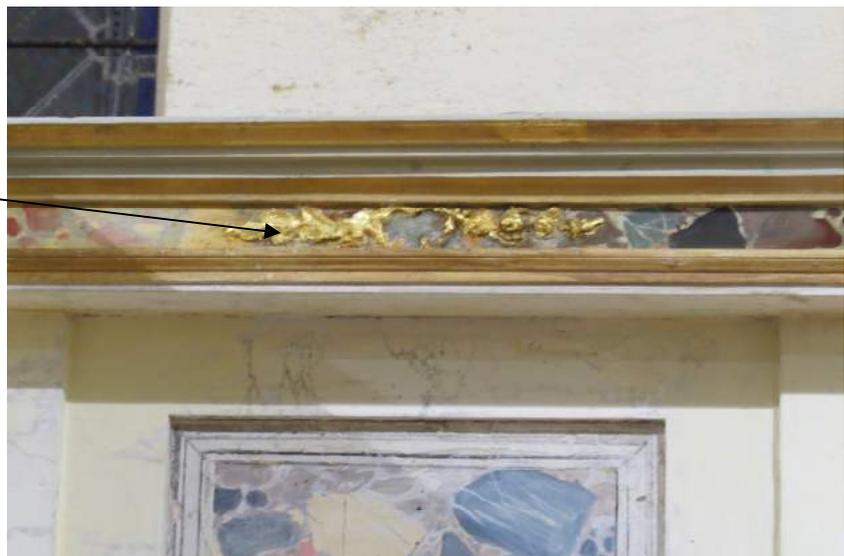
Pose de la
feuille d'or
demi-jaune
vif sur la
porte du
tabernacle,
moultures,
guirlandes
de fleur

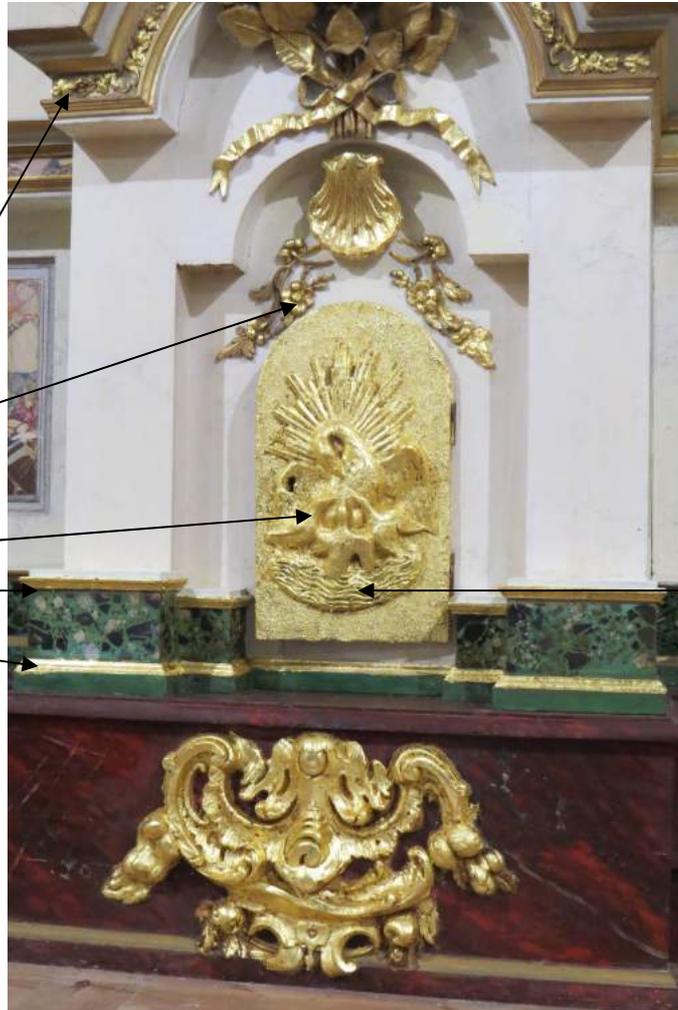
Pose de la
feuille d'or
demi-citron
sur le nid

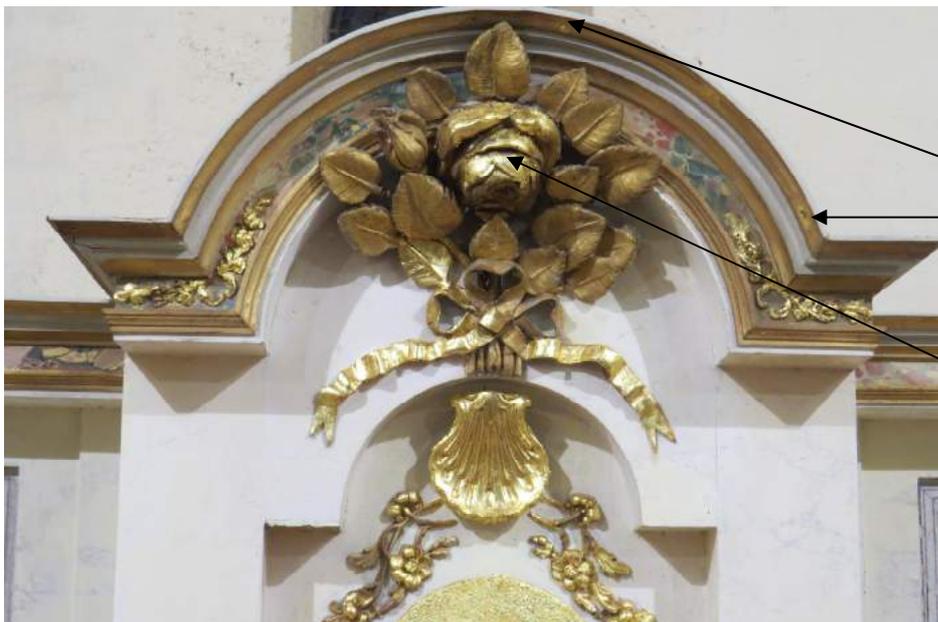
Rehaut de
dorure sur
la rose et
ramendage
sur moulure
dorée

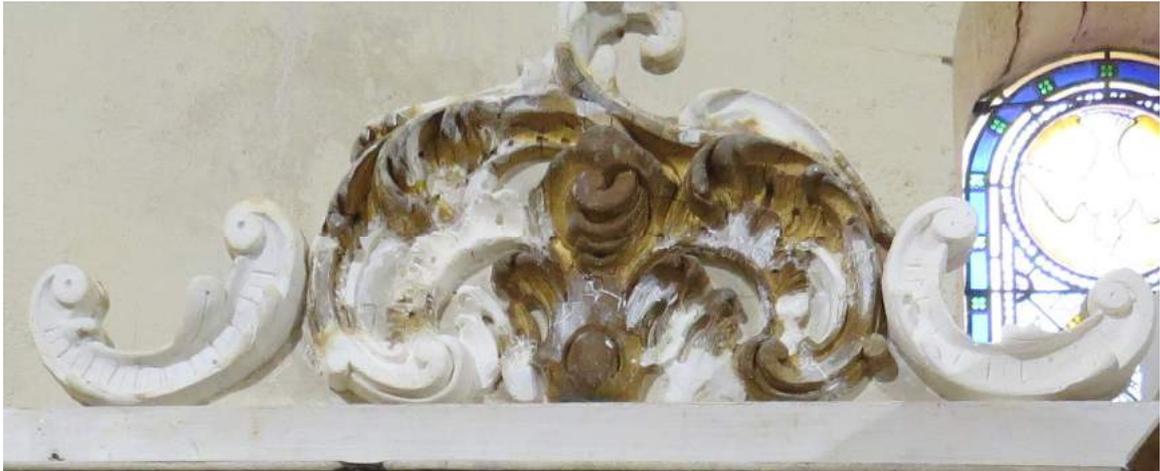
Ornement de la partie haute gauche travaillé en atelier selon le même procédé, ancienne dorure sur quelques parties conservées et patine d'harmonisation

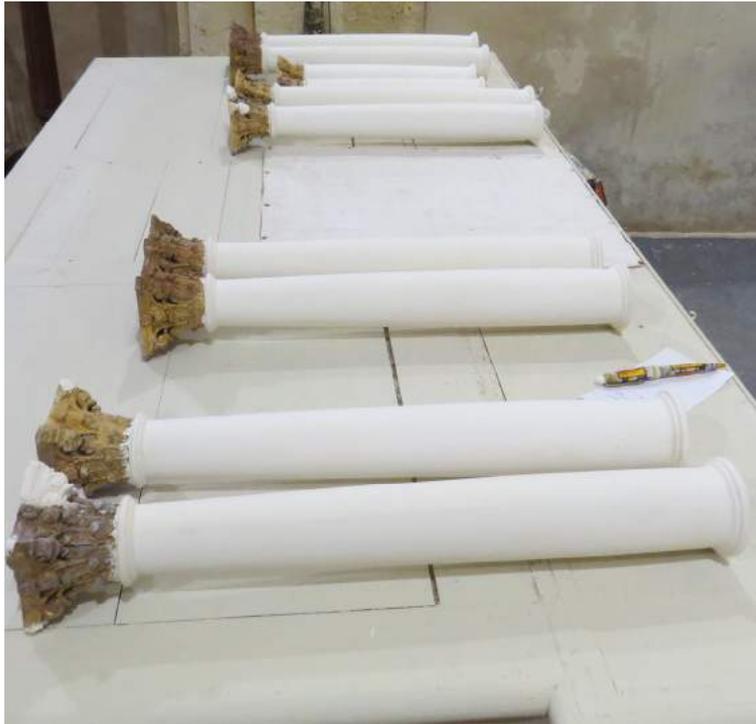
Restitution du faux marbre griotte sur les colonnes

Passage d'une couche de gomme laque de protection sur les faux marbre et rehaut de dorure sur les chapiteaux et patine d'harmonisation

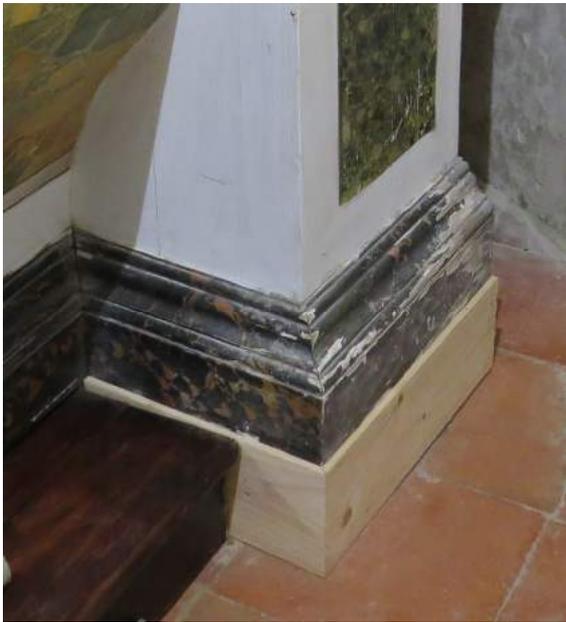
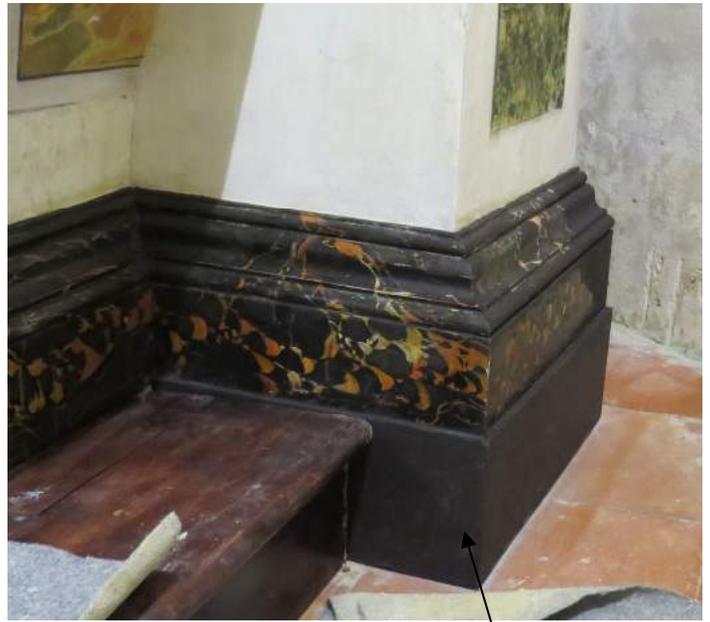
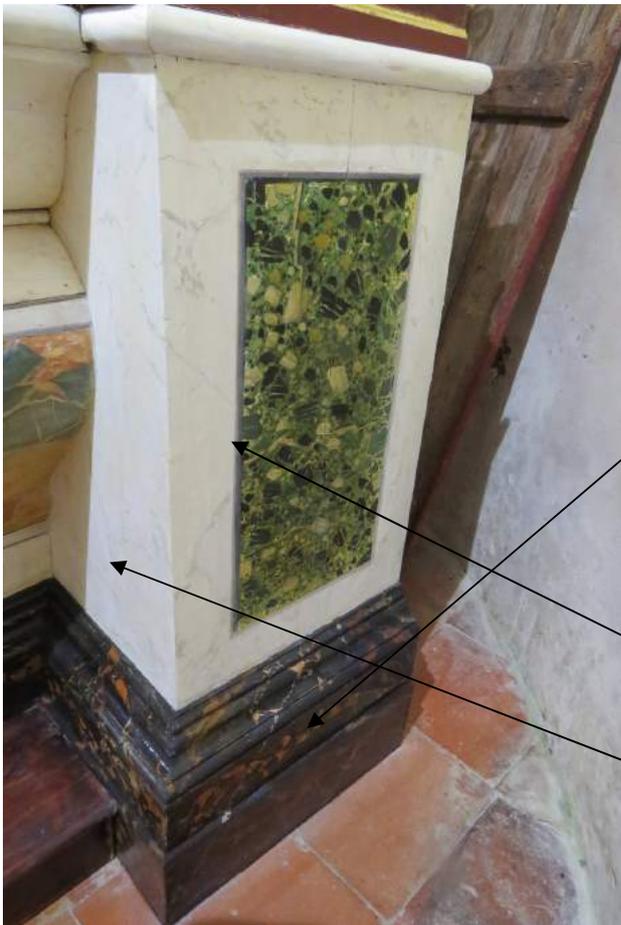
Impression des fonds
bois brut dans la teinte
noire du faux marbre
portor et restitution du
marbre

Reprise du fond crème
et de quelques veinages
gris et reprise des filets
sertissant les panneaux

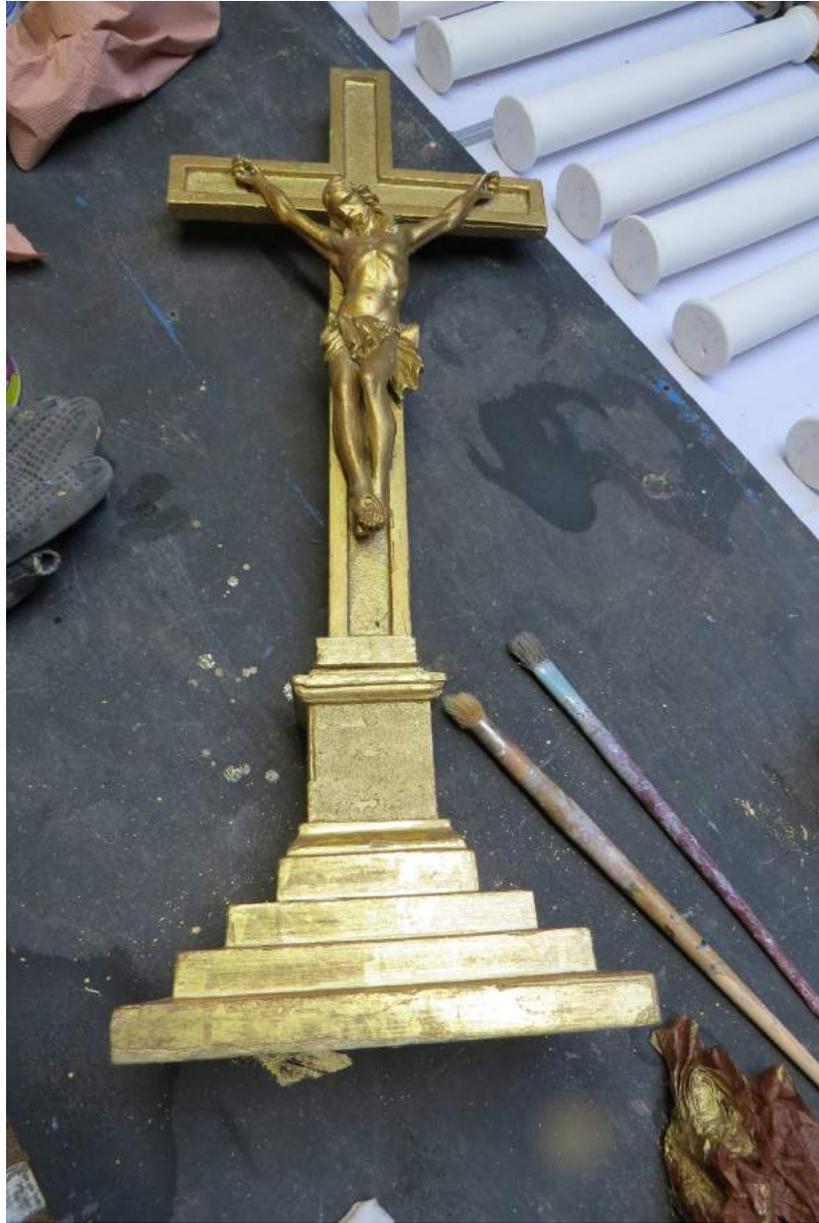
Restauration du crucifix

Décapage chimique de l'empattement de bronzine existante sur tout le crucifix et son socle

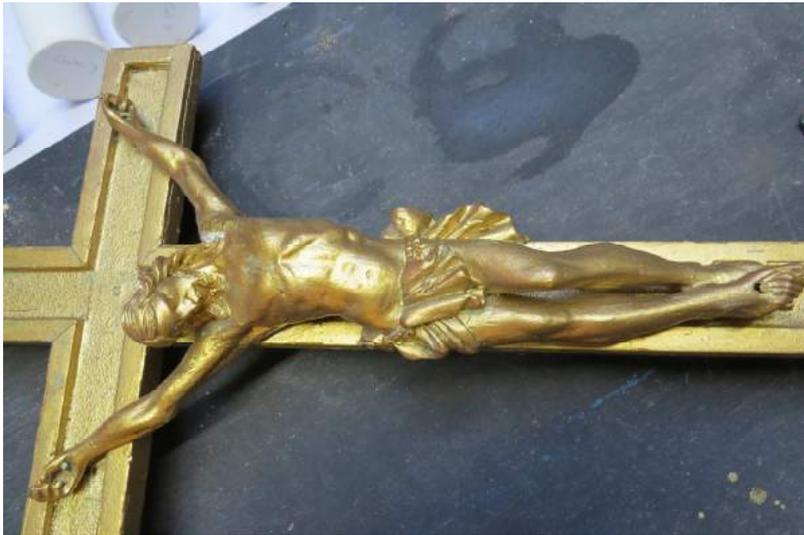
Détail de
l'empattement

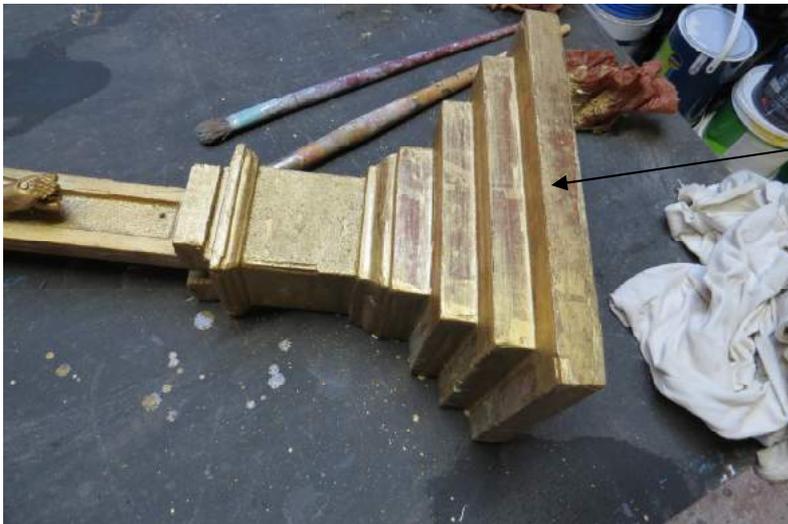
Sous la bronzine
du socle, la dorure
à la détrempe
apparaît et la
couleur de
l'assiette

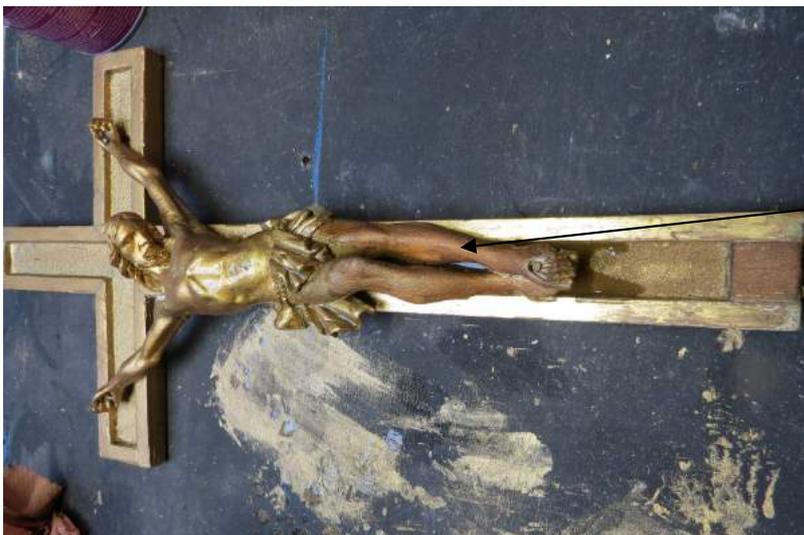
Sous la
bronzine de la
statuette de
Jésus-Christ, le
bois apparaît
donc la
statuette ne fût
jamais dorée à
l'or

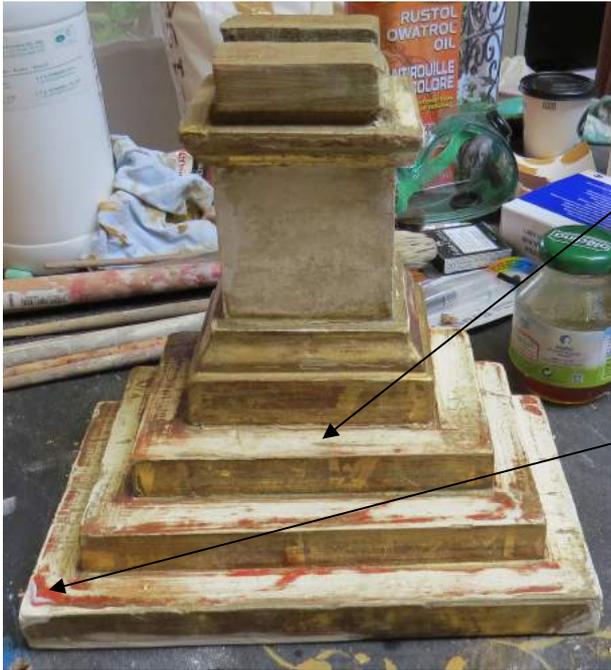
Après décapage du socle, on retrouve l'apprêt de blanc lissé (colle de peau de lapin et blanc de Meudon) très particulier à la dorure à la détrempe avec ça et là des restes d'assiette (terre d'Arménie ocre rouge et colle de peau de lapin)

On peut constater que les bras furent cassés puis recollés

La statuette de Jésus-Christ en bois est d'une très belle facture, la sculpture du drapé du périzonium ou saint pagne attaché avec une ceinture de perles est d'une finesse extrême. Les muscles sont très bien représentés. Une douceur se dégage de cette statuette. Après décapage et nettoyage, application d'une couche de cire et lustrage
