CHAPELLE SAINT JEAN BAPTISTE DE L'HÔPITAL

Restauration des peintures et dorures du retable

**Restauration effectuée sur la période
du 26 novembre 2018 au 31 janvier 2019**

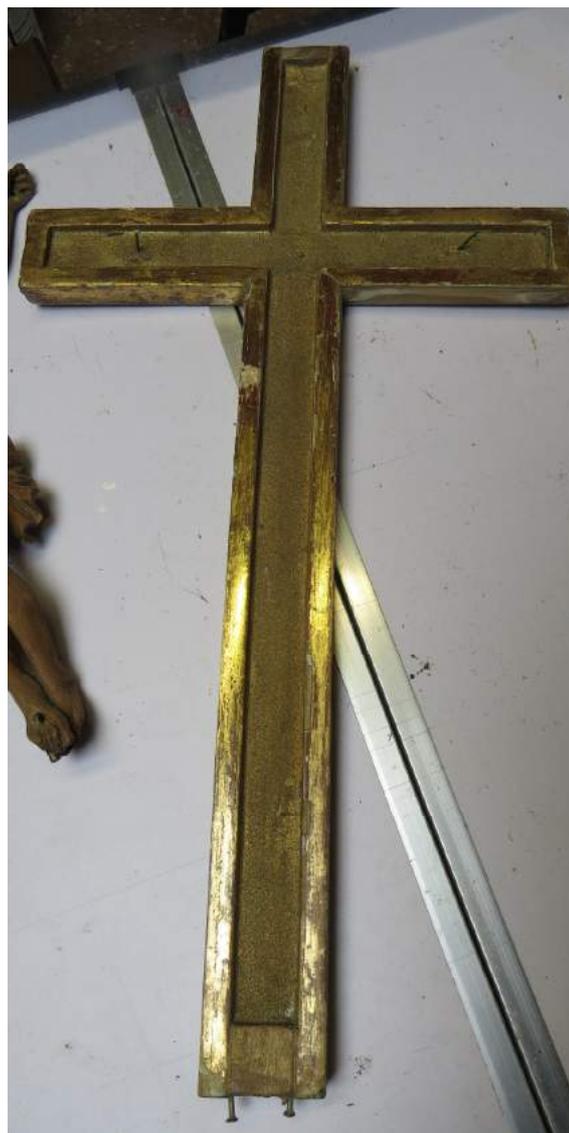
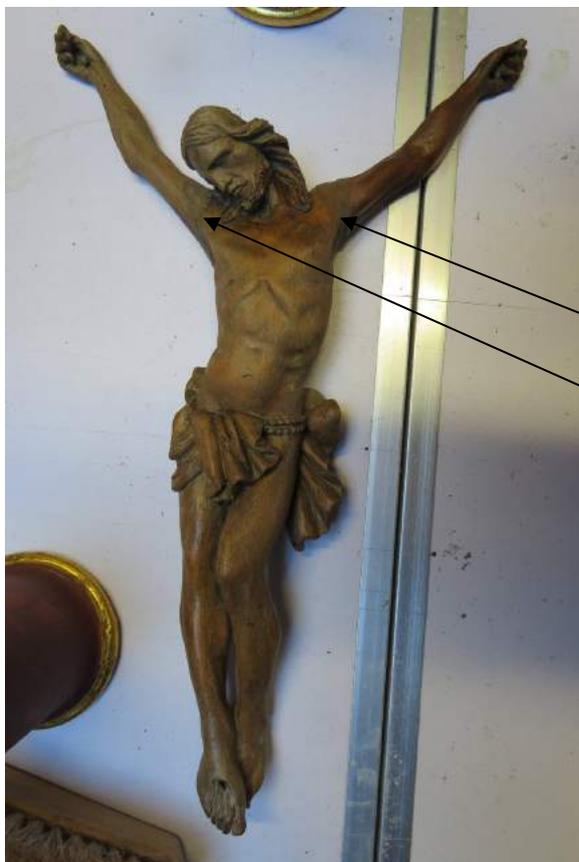
Retouches picturales dans la teinte du bois sur les traces ancienne de colle au niveau de la jonction des bras et patine avec un mélange de cire d'abeille de candelilla et de carnauba.

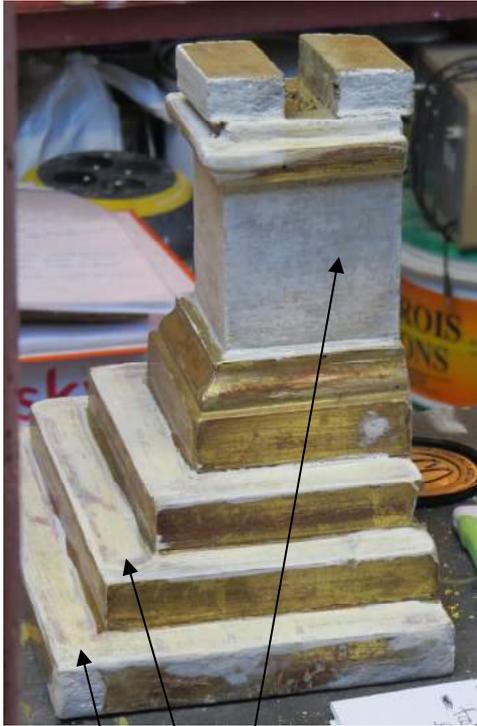
Première couche de blanc lissé

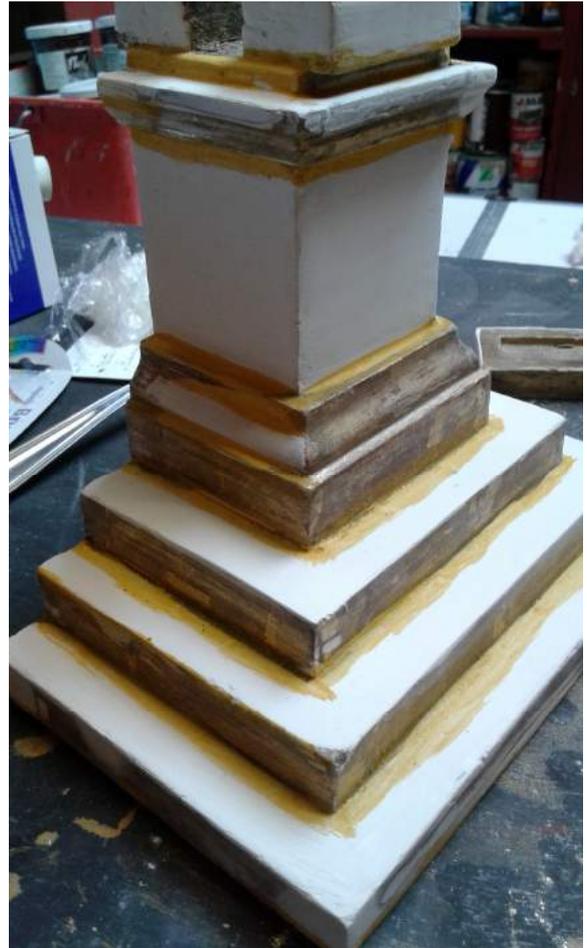
Après dégraissage des bois avec un alcali volatil dilué à 10%, apprêtage de 8 couches de blanc lissé (colle de peau de lapin et blanc de Meudon), ponçage à l'abrasif 240 puis 400 puis jaunissement des fonds (colle de peau de lapin et pigment ocre jaune)

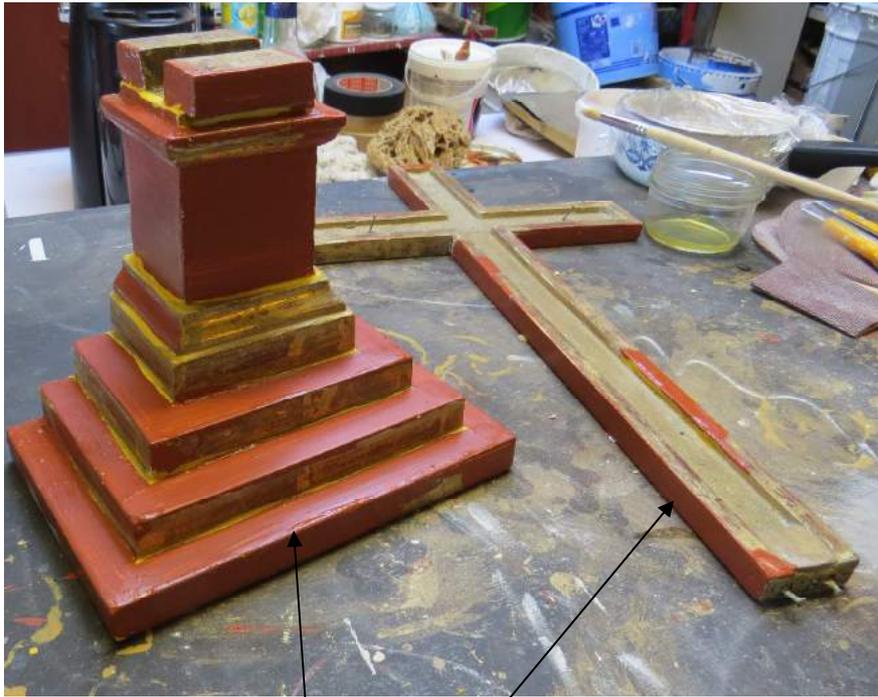
Application de l'assiette (bol d'Arménie + colle de peau de lapin)

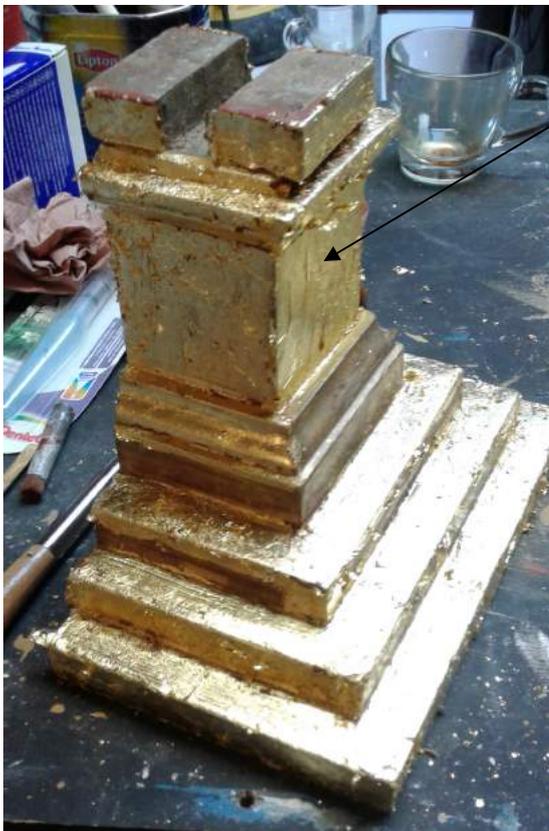
Pose de la feuille d'or

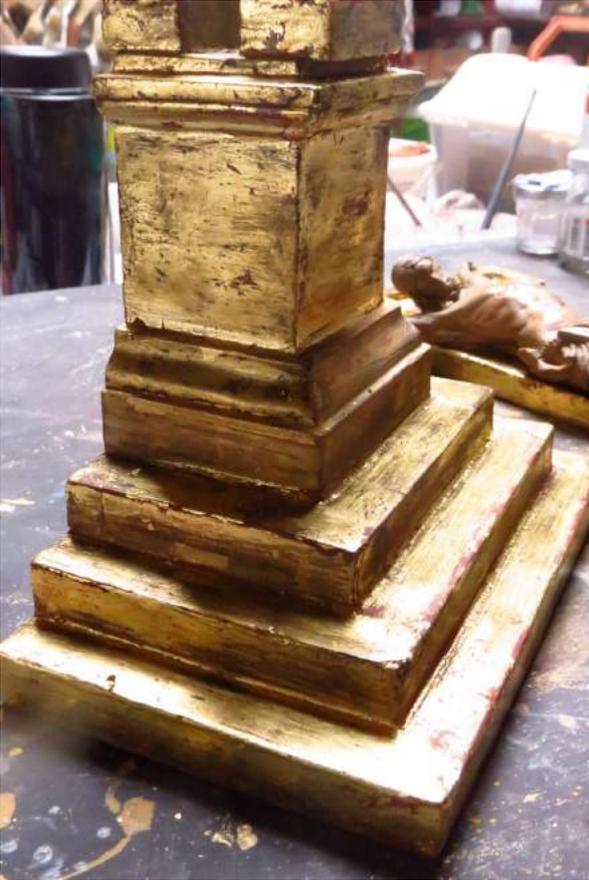
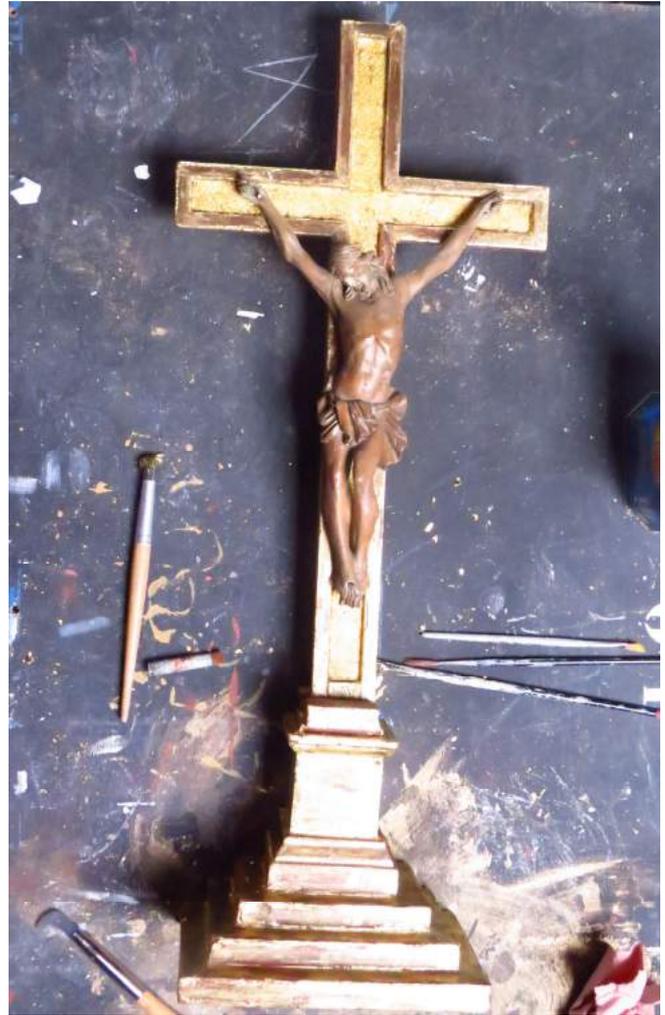
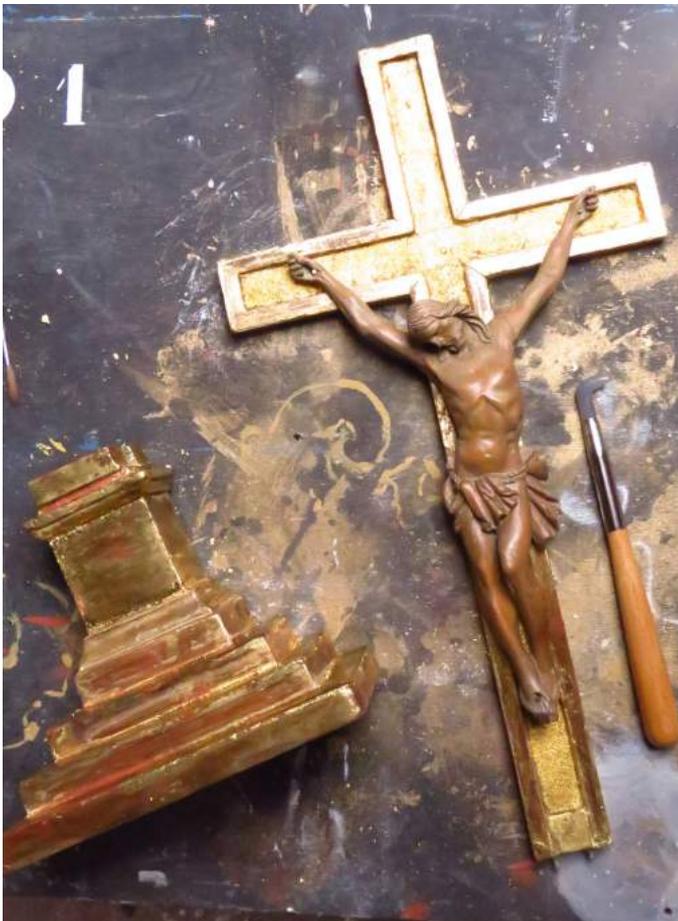
Usure de l'or et patine d'harmonisation
